자동차 녹 부식이 충돌 안전에 미치는 영향

[Crash test of rusty cars]

『Folksam, 스웨덴』

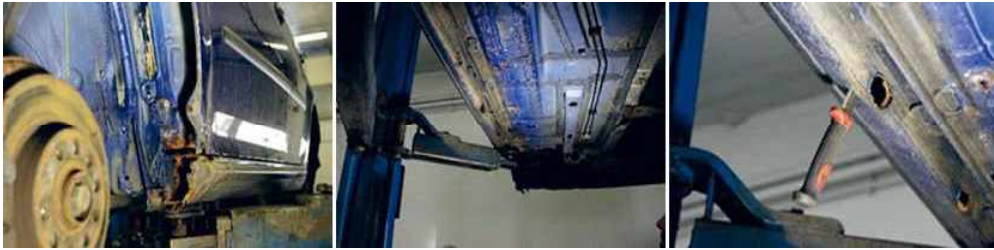
폭스바겐 골프는 휠 하우스, 웬더 내부의 녹이 충돌 안전성에 미치는 영향을 분석하기 위해 선정되었다. 웬더 내부의 축적된 먼지는 공기 중 수분과 결합하여 녹을 생성하였다. 이에 <그림 1> 과 같이 사이드 빔을 따라 녹이 발생하였으나, 내측의 사이드 빔, 프론트 휠 서스펜션 프레임 등은 상대적으로 양호한 상태였다.

<그림 1> 폭스바겐 골프 녹 부식

폭스바겐 골프는 2003년 Euro-NCAP 승객 안전성 평가에서 33점을 받았으나, 경도 부식이 일어난 녹슨 골프 모델로 실시한 충돌시험에서는 32점으로 총점 1점이 감소하였다. 충돌안전성 평가 총점 1점 차이는 녹에 의한 영향이 거의 없는 것을 방증한다. 하지만 Mazda 6는 2004년 Euro-Ncap 승객안전성 평가에서 별 4개에 해당하는 26점을 받았으나, 고도 부식이 진행된 녹슨 차를 이용한 충돌 테스트 결과, 별 세 개에 해당하는 18점이 부여되었으며, 그 결과는 아래 <표 1>과 같다.

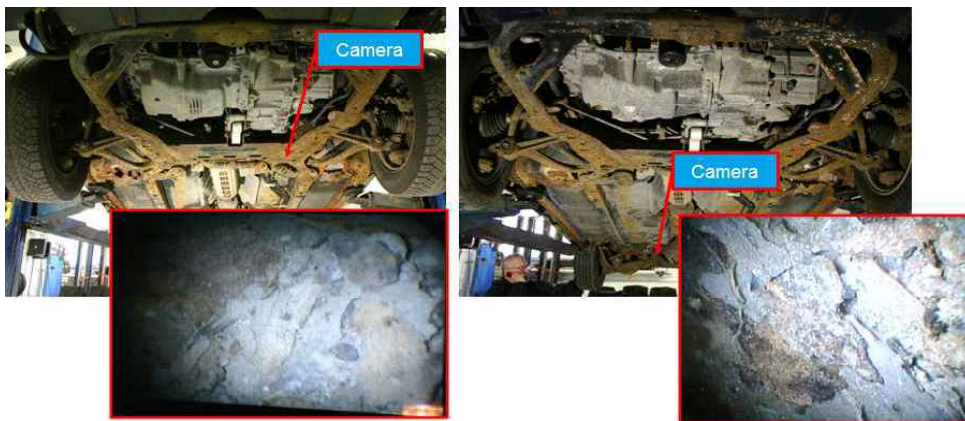
Mazda 6은 차량 검사를 통과하지 못할 정도로 녹에 의한 부식이 심했기 때문에, 과도한 부식이 충돌안전성에 미치는 영향 분석을 위해 선정하였다.

<그림 2> Mazda 6 녹 부식

본 연구 결과, 녹에 의한 부식이 광범위하게 일어난 차량은 안전성에 심각한 영향을 줄 수 있음을 확인하였다. 차량의 내부 프레임이 손상되지 않은 경도 부식의 경우 신차에 비해 충돌안전성에 큰 영향을 준다고 볼 수는 없으나, 녹이 차량 내부로 확장되어있는 경우 안전에 취약함을 드러냈다. 이는 현재 광범위한 부식을 허용하고 있는 스웨덴 차량규제를 강화할 필요가 있으며, 녹에 의한 부식여부를 평가할 수 있는 평가 프로토콜의 개정 역시 동반되어야 할 것이다.
